Untersuchungsbericht

Berichtsdatum 14.03.2011

Kunde Familie Zumbrunn
Adresse Sonnenstrasse 34
Oberdiessbach

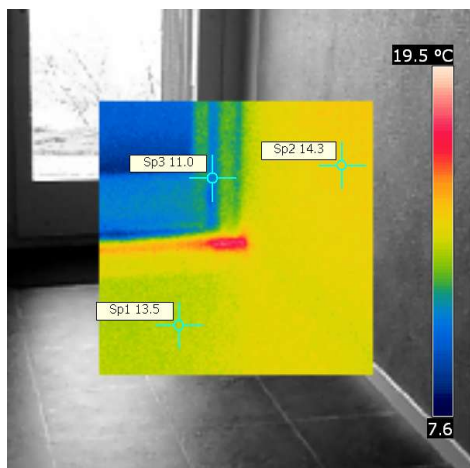
Messpunkt 1	Bosen	13.5°
Messpunkt 2	Wand	14.3*
Messpunkt 3	Rahmenecke Türe	11.0°

Kellerzimmer Ecke Balkontüre
Heizungsrohr im Boden

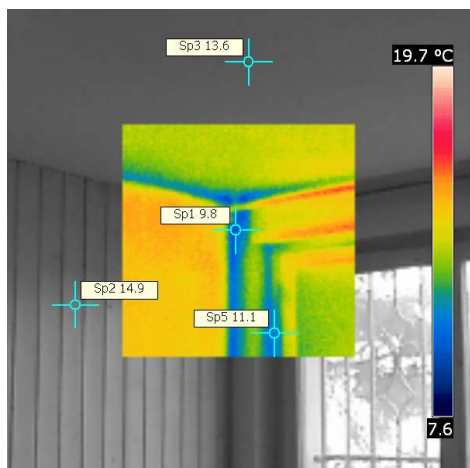
Messpunkt 1	9.7°
Mauerecke	
Messpunkt 2	14.9°
Täferwand	
Messpunkt Decke	13.5°

Kellerzimmer Ecke Fenster

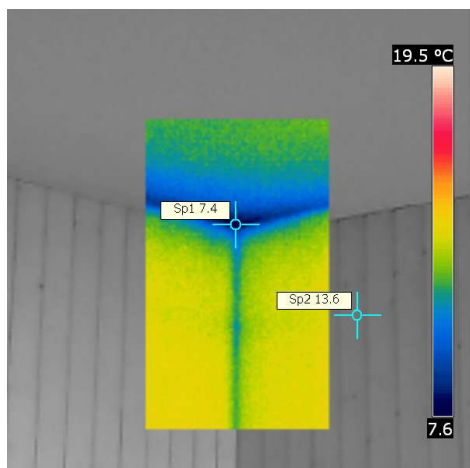
Messpunkt 1 Ecke	7.3°
Messpunkt Wand	13.6°

Zimmerecke hinten
